RAPPORT FINAL

ACCIDENT

survenu le **05 septembre 2015**

entre le **Boeing 737-800** immatriculé

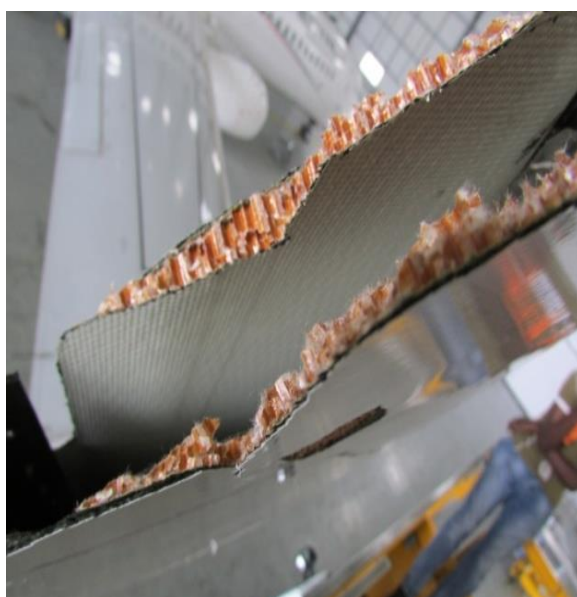
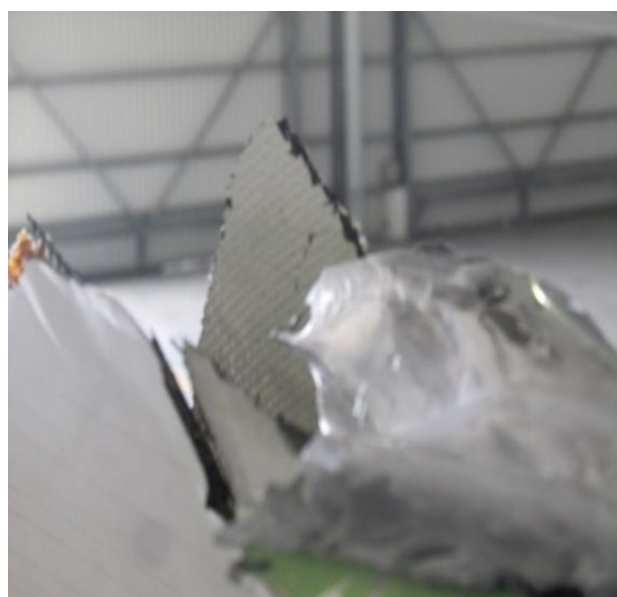
☞ Une partie du « WINGLET » DROIT de l'avion 3C-LLY arrachée et non retrouvée.

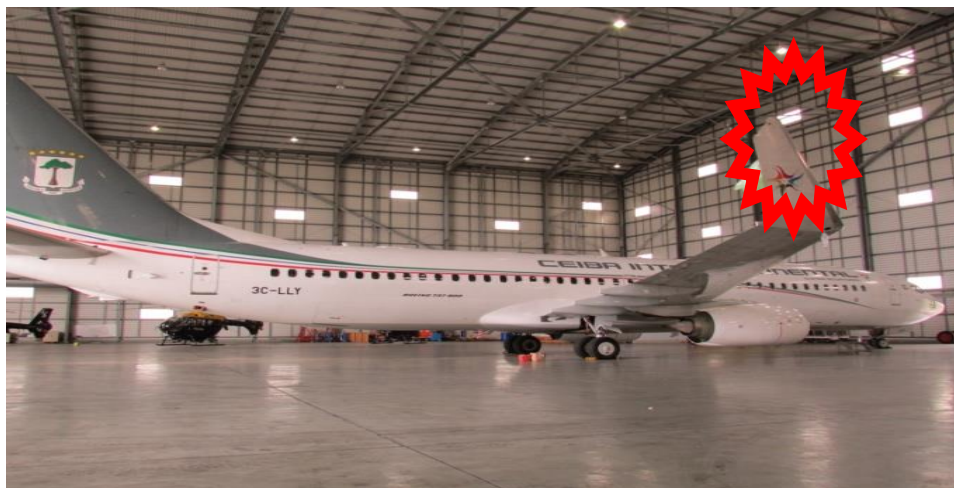
Le point d'IMPACT du Boeing 737

- L'épave du 6V-AIM a disparu.
- L'impact a eu lieu au niveau du winglet droit du 3C-LLY (partie supérieure complètement écrasée).

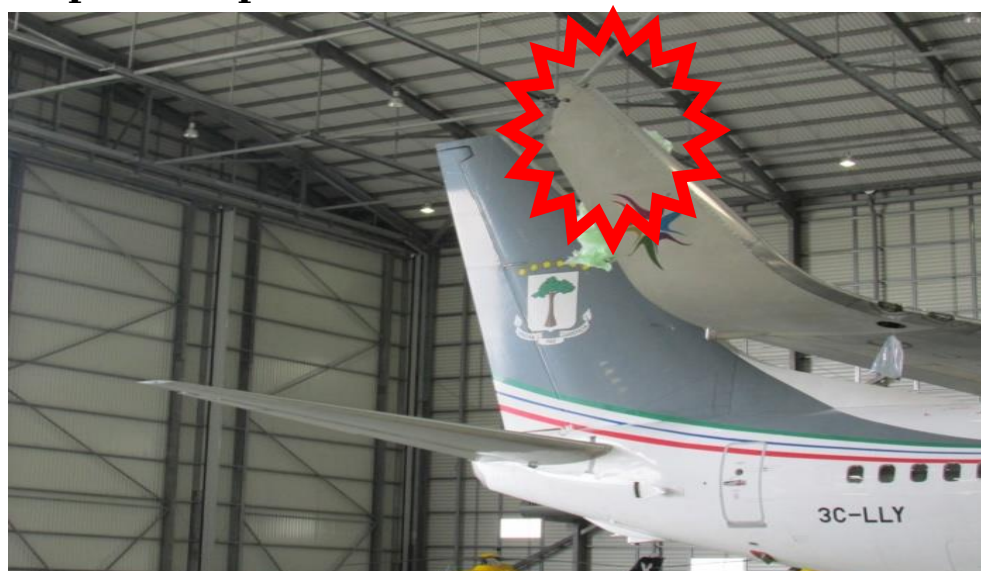
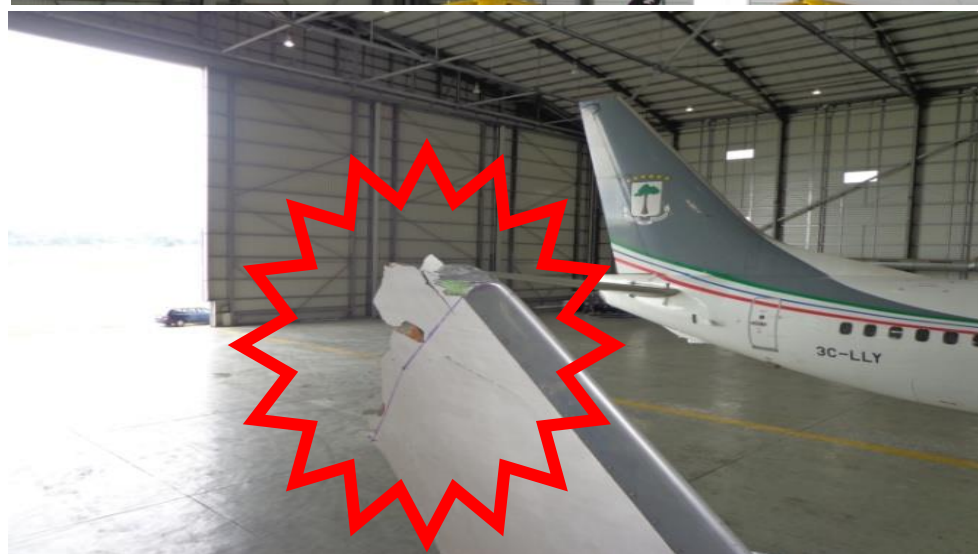
Vues sur la partie supérieure du WINGLET arrachée

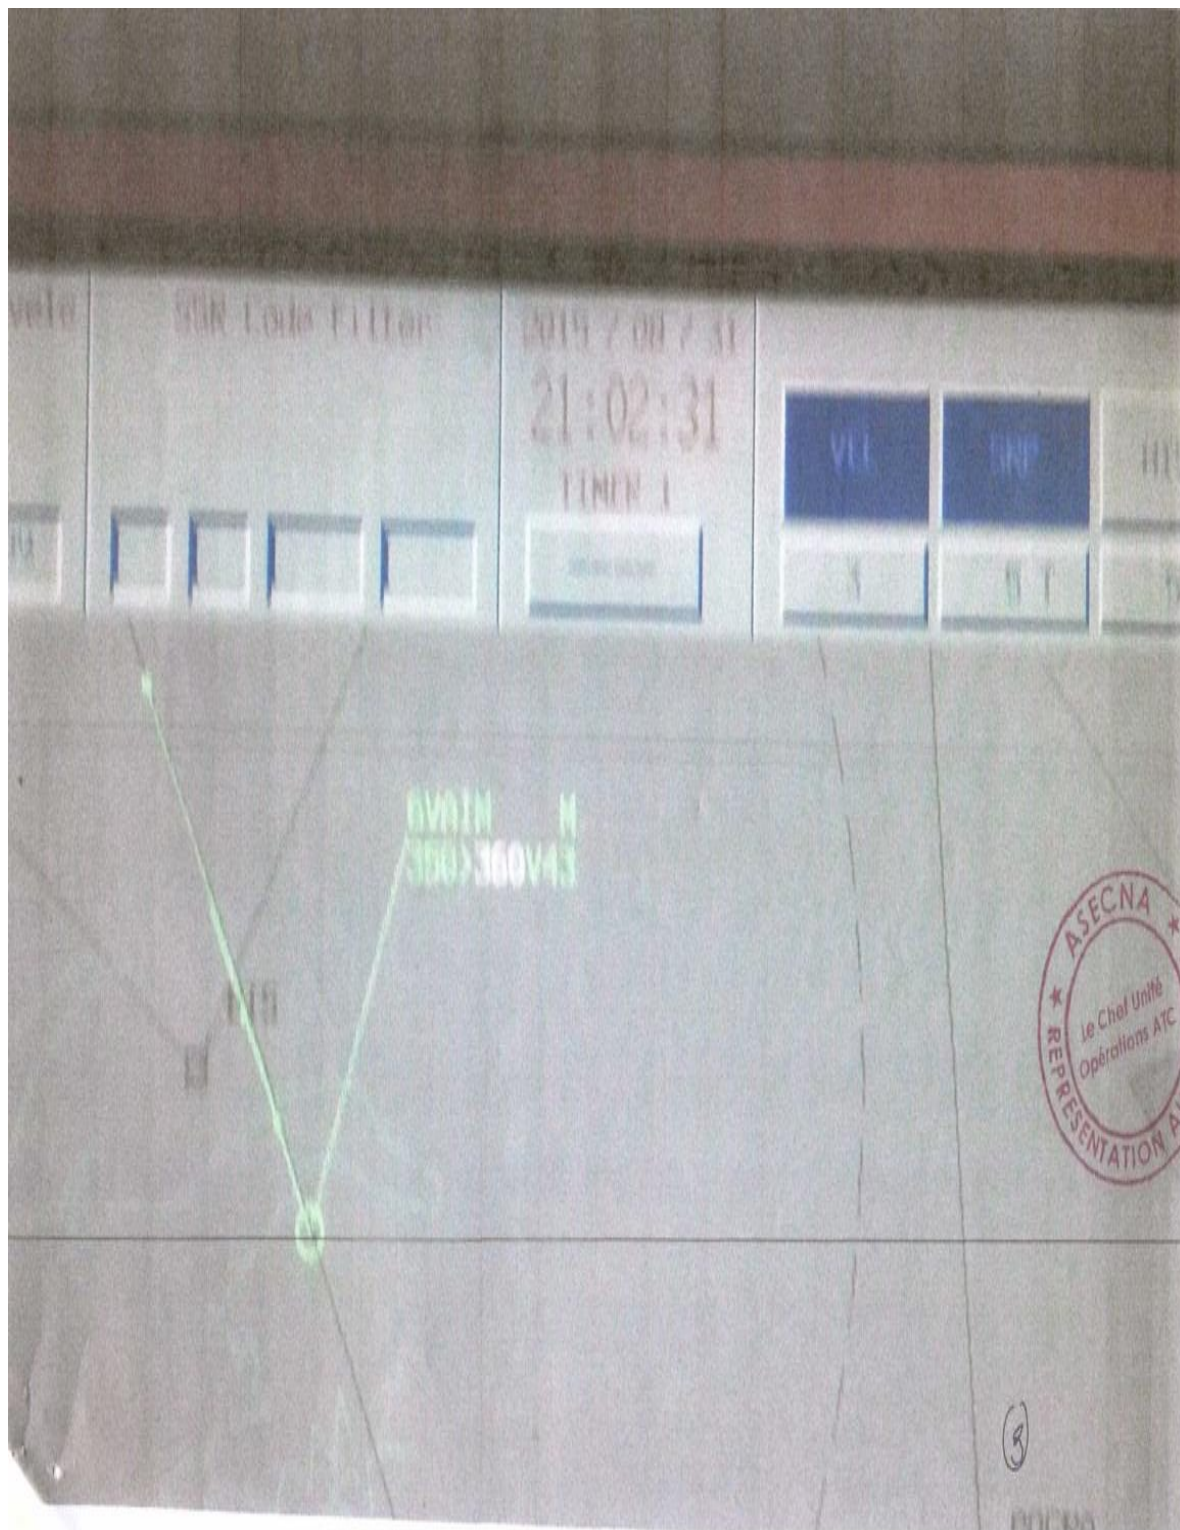
Trajectoire RADAR du 31/08/2015

DATE D'OCCURRENCE	HEURE	RECLAMANT	AERONEF EN CAUSE	ZONE D'OCCURRENCE	DESCRIPTION EVENEMENT
31/Août /2015	20h55mn	ATCO	6VAIM	CCR/CIV	6VAIM HS25 GLRB/GOOY coordonné par ROBERTS SESEL à 20H55 au FL360. Une fois en contact RADAR, on le voit au FL350 sans aucune révision ou autorisation. Interpellé, il se met à remonter.

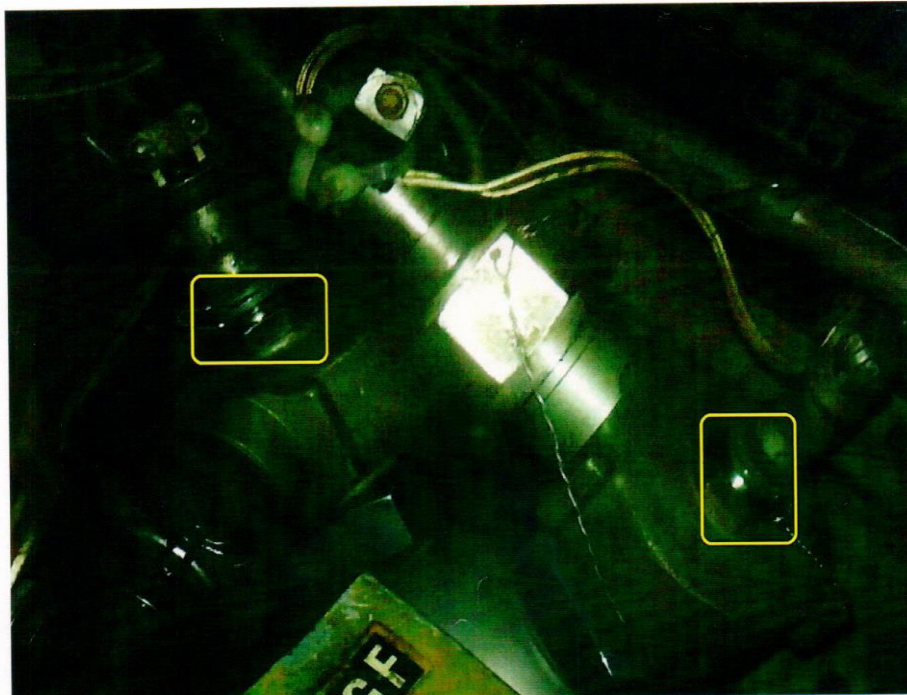
Justificatif A1.3(b)

02	REPLACEMENT AFT CARTRIDGE HEAD B <i>1. A.W. A.M.M. 0125/700 26-20-12-601 ; 26-20-12-601</i>	P/N 30900000M S/N OFF 0494FF S/N ON 6797	01/07/2015

Les cartouches ont été changées le 01/07/2015.

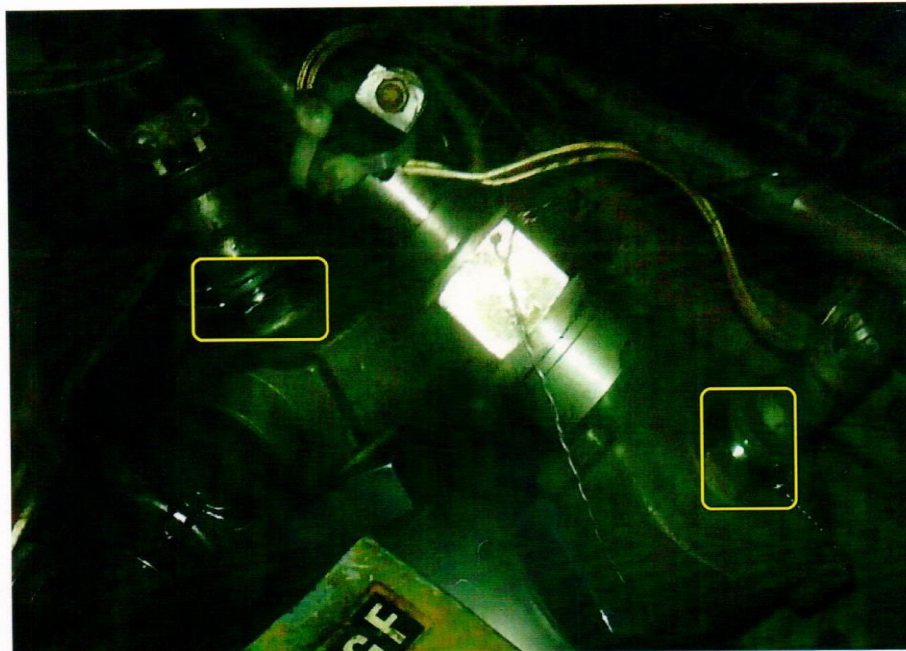
Justificatif A1.3(b)

02	REPLACEMENT AFT CARTRIDGE HEAD B <i>1. A.W. AMM. 125/700 26-20-12-601 ; 26-20-12-601</i>	P/N 30900000M S/N OFF 0494FF S/N ON 6797	01/07/2015

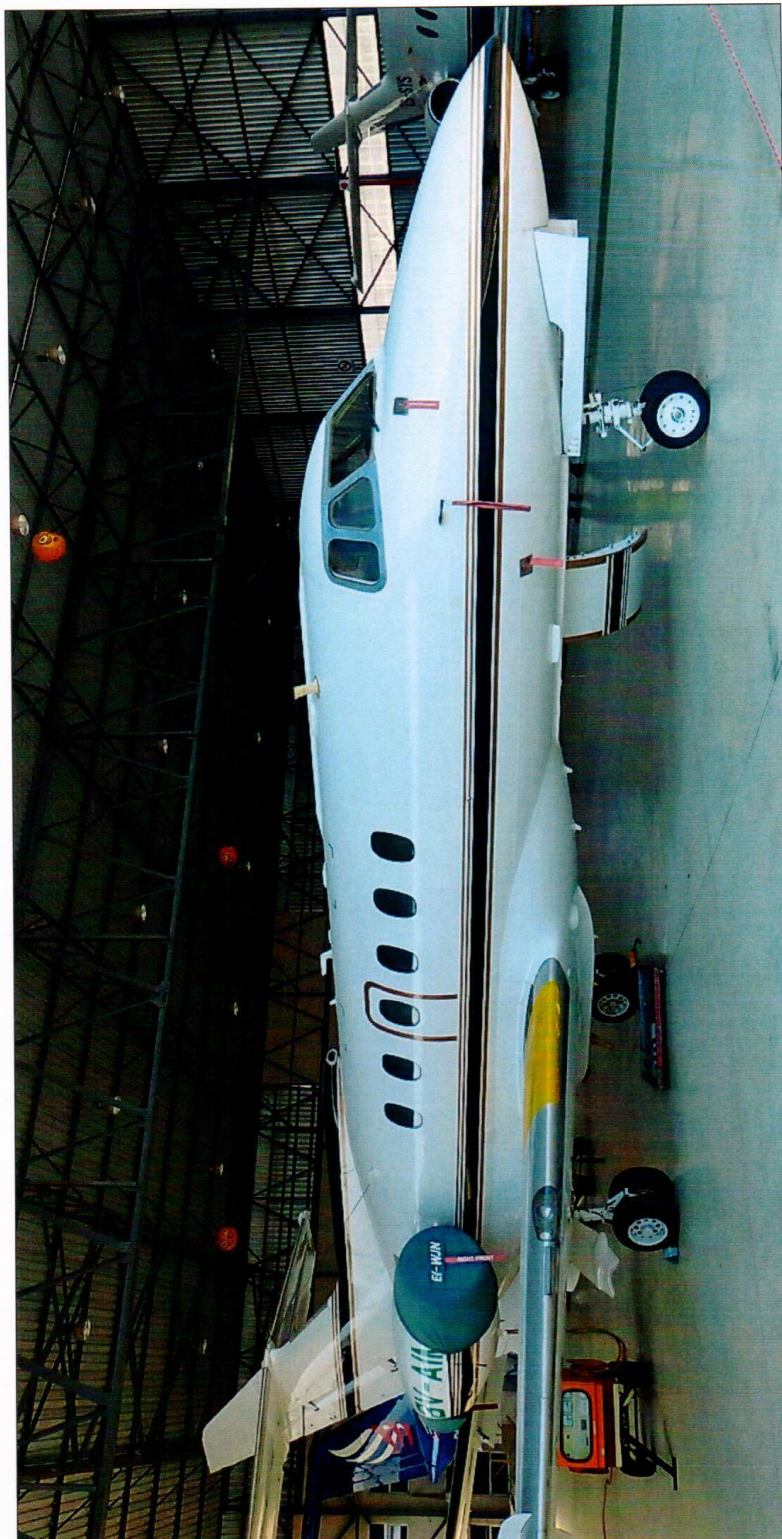
Justificatif A2.2(a)

Visite d'entretien du 6V-AIM en novembre 2014
